EDAR:	ARZÚA	
CONCELLO:	ARZÚA	
PROVINCIA:	CORUÑA	
DEMARC. HIDROGRÁF:	GALICIA COSTA	
SIST. EXPLOTACIÓN:	RÍO ULLA E RÍA DE AROUSA (MARXE DEREITA)	
EXPLOTADOR:	UTE TESAGUA-CONCELLO	
CLAS. ZONA DE VERTIDO:	NUTRIENTES: -. MOLUSCOS: -. RED NATURA: -	
HEQ DESEÑO:	6000	
Q MEDIO DESEÑO:	1800	m3/d
Q MÁXIMO DESEÑO:	225	m3/h (Máximo a biolóxico)
Visitas mostraxe	Visitas técnicas	
29/11/2013	16/10/2013

Depuradora biolóxica de fangos activados mediante o sistema de aireación prolongada de baixa carga. Desinfección mediante cloro. Deshidratación de lodos mediante filtro banda.

E.D.A.R.: ARZÚA  
 PERIODO: Outubro 2013 - Decembro 2013

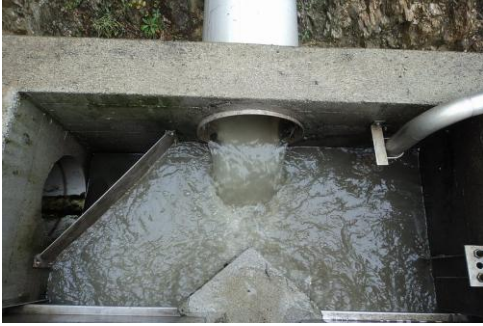
Foto 1. Entrada de auga previamente ó canal de desbaste (16/10/13).

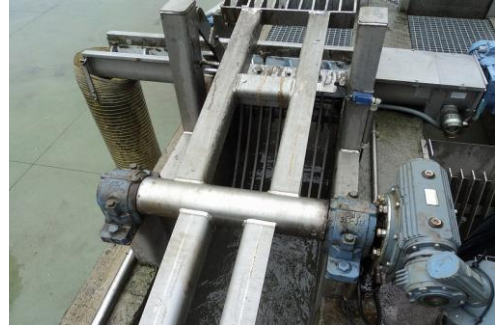
Foto 2. Reixa automática de grosos (16/10/13).

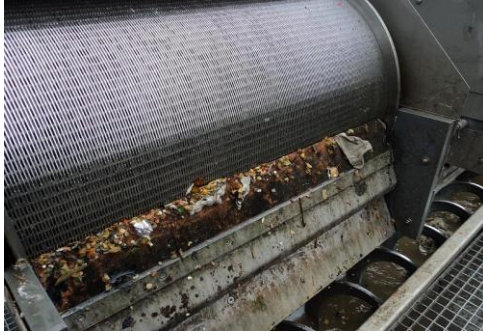
No que respecta á valoración dos equipos do pretratamento, pódese observar nas fotos seguintes que as rasquetas dos rototamices están moi gastadas. O explotador indica que están recibindo moitas pedras, o que lles obriga a cambiar as rasquetas dos rototamices con moita frecuencia. A maiores, a principios do mes de outubro, e tamén relacionado coa entrada de pedras, avariouse o motor do rototamiz nº 1. Segundo o explotador, a entrada de pedras ten que vir sobre todo pola conducción que chega por gravidade, e pode ser de arrastres de obras, etc.

Foto 3. Aspecto dun dos rototamices (16/10/13).

- 1) Incrementar a retirada de pequenas pedras, etc, no canal de entrada que poden dañar a malla dos rototamices.
- 2) Traballar sempre cos dous rototamices para optimizar a separación de grosos e evitar o seu paso a biolóxico.

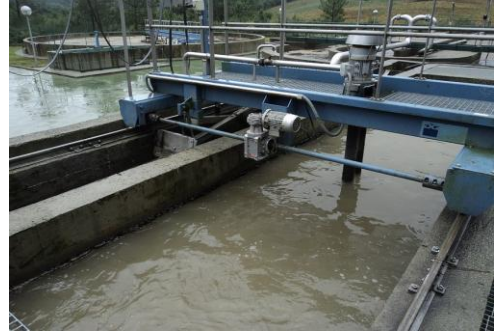
Foto 4. Zona de desarenado-desengraxado (16/10/13).

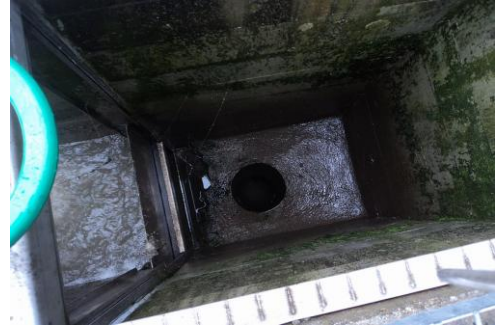
Foto 6. Aspecto do aliviadero á saída do desarenado (16/10/13).

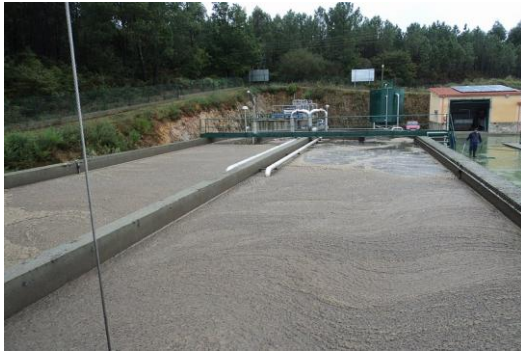
Foto 1. Aspecto do reactor biolóxico o día 16/10/13.

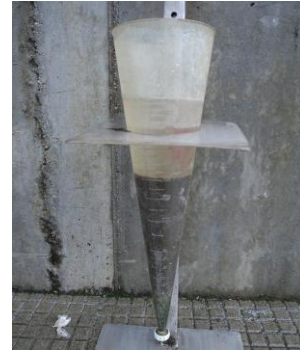
Foto 2. Aspecto do V30 o día 16/10/13. Obsérvase unha boa decantación do fango e un sobrenadante claro.

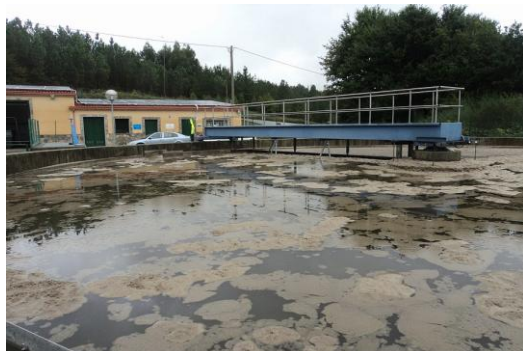
Foto 3. Aspecto do decantador o 16/10/13.

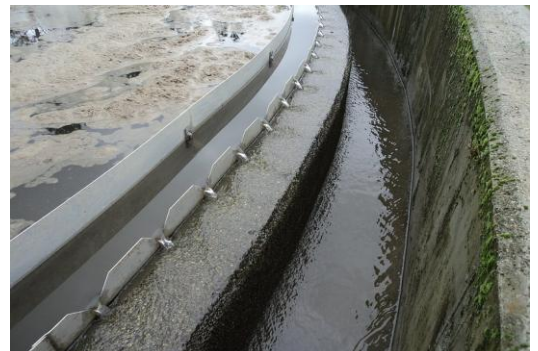
Foto 4. Aspecto da auga de saída do decantador secundario (16/10/13).

Posto que en xeral se traballa por debaixo de caudal medio de deseño, non hai problemas coa carga superficial. En relación á carga de sólidos, este trimestre non se pode determinar porque non hai valor de sólidos no reactor. O día da visita técnica a auga de saída do decantador presentaba bastante bo aspecto.

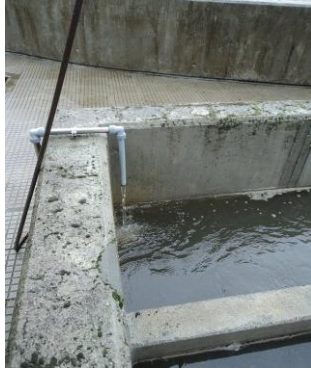
Foto 1. Punto de dosificación de hipoclorito na entrada ó labarinto de cloración (16/10/13).

- 6) Tentar mellorar o grado de espesado do fango a filtro banda mantendo un tempo de residencia mínimo do fango no espesador.
- 7) Incrementar o control sobre a dosificación de hipoclorito mediante a medición in situ do cloro residual.

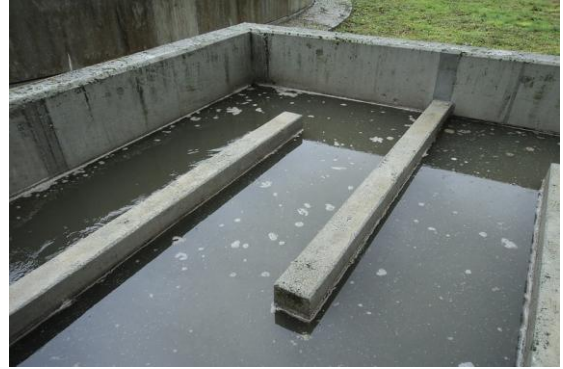
Foto 2. Labarinto de cloración (16/10/13).

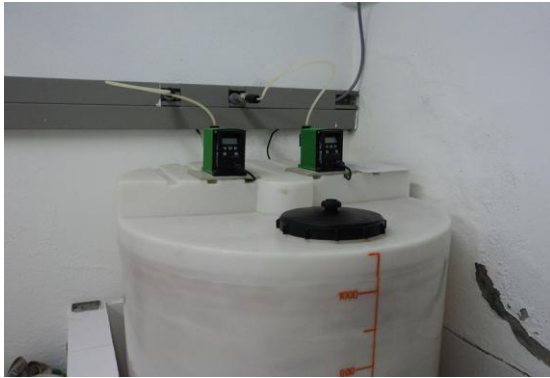
Durante o mes de abril o explotador consignou as bombas dosificadoras de hipoclorito en función do caudal de entrada. Segundo o explotador, o caudal bombeado está agora mesmo fixo en 3 l/h. Coa programación actual, a bomba estará en funcionamento o tempo suficiente para acadar unha dosis de 6 mg/l. Como se pode ver na figura seguinte, no trimestre en estudo aumentan as horas de funcionamento das bombas, de xeito paralelo a como o fai o caudal de entrada a planta. A mostra deste trimestre reflexa uns valores de cloro moi altos, que deberían ser corrixidos o antes posible.

Foto 3. Bombas dosificadoras de hipoclorito (16/10/13).

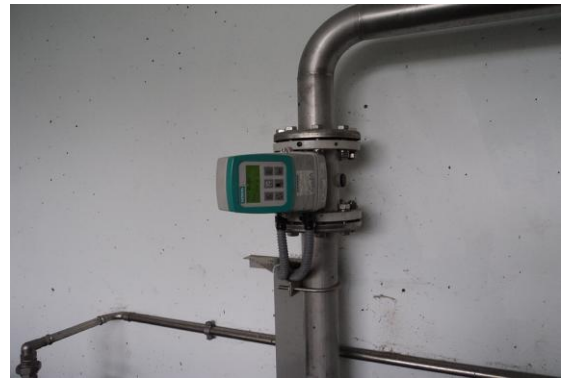
DATA DETECCIÓN	EQUIPO	DESCRIPCIÓN	DATA RESOLUCIÓN (1)	GRAVIDADE
18/06/2013	Carro decantador	Parado por problemas na reductora	09/07/2013	ALTO
15/02/2013	Soplante biolóxico nº 2	Cambio de rodamentos	15/08/2013	MEDIO
16/07/2013	Caudalímetro a deshidratación	Non envía datos ó RITES		BAIXO
15/10/2013	Soplante biolóxico nº 2	Pérdida de aceite		MEDIO
07/10/2013	Rototamiz nº 1	Avaría do motor	01/11/2013	ALTO
15/10/2013	Ordenador	Avaría da placa base	01/11/2013	ALTO
09/12/2013	Xerador de fluxo nº 2	Rotura do cable guía e posterior corte na manguera eléctrica		ALTO
<b>PROMEDIO TEMPO AVARÍAS GRAVES</b>		<b>d</b>	<b>50,3</b>	
<b>PROMEDIO TEMPO AVARÍAS MEDIAS</b>		<b>d</b>	<b>93,0</b>	
<b>PROMEDIO TEMPO AVARÍAS LEVES</b>		<b>d</b>	<b>0</b>

Foto 4. Caudalímetro de fango espesado a filtro banda (16/10/13). Non envía os datos correctamente ó RITES.

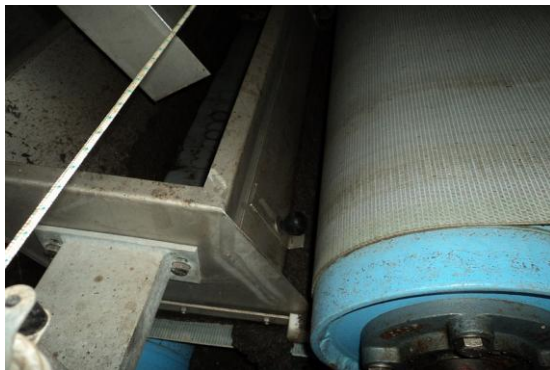
Foto 5. Tolva de entrada de fango espesado a filtro banda (16/10/13).

- 3) Incrementar o control sobre a purga e a deshidratación. Os caudales purgados son moi inferiores ós teóricos derivados das condicións de operación actuais. A maiores, o explotador indica que segue tendo serios problemas para conseguir operar co filtro banda do xeito adecuado.
